**INFORME EVALUACIÓN ESTRUCTURAL DE
MURO DE CONTENCIÓN DE MAMPOSTERÍA
EN PARCELAS R6-R7 EN EL TOMILLAR.
TORRE DEL MAR (MÁLAGA).
NEINOR, S.A.
EXP.: 1.324-DP-06-709**

OBRA: **MURO DE CONTENCION DE MAMPOSTERÍA EN
PARCELAS R6-R7 EN EL TOMILLAR (TORRE DEL MAR,
MÁLAGA)**

INFORME: **EVALUACIÓN ESTRUCTURAL**

FECHA: **Abril de 2006**

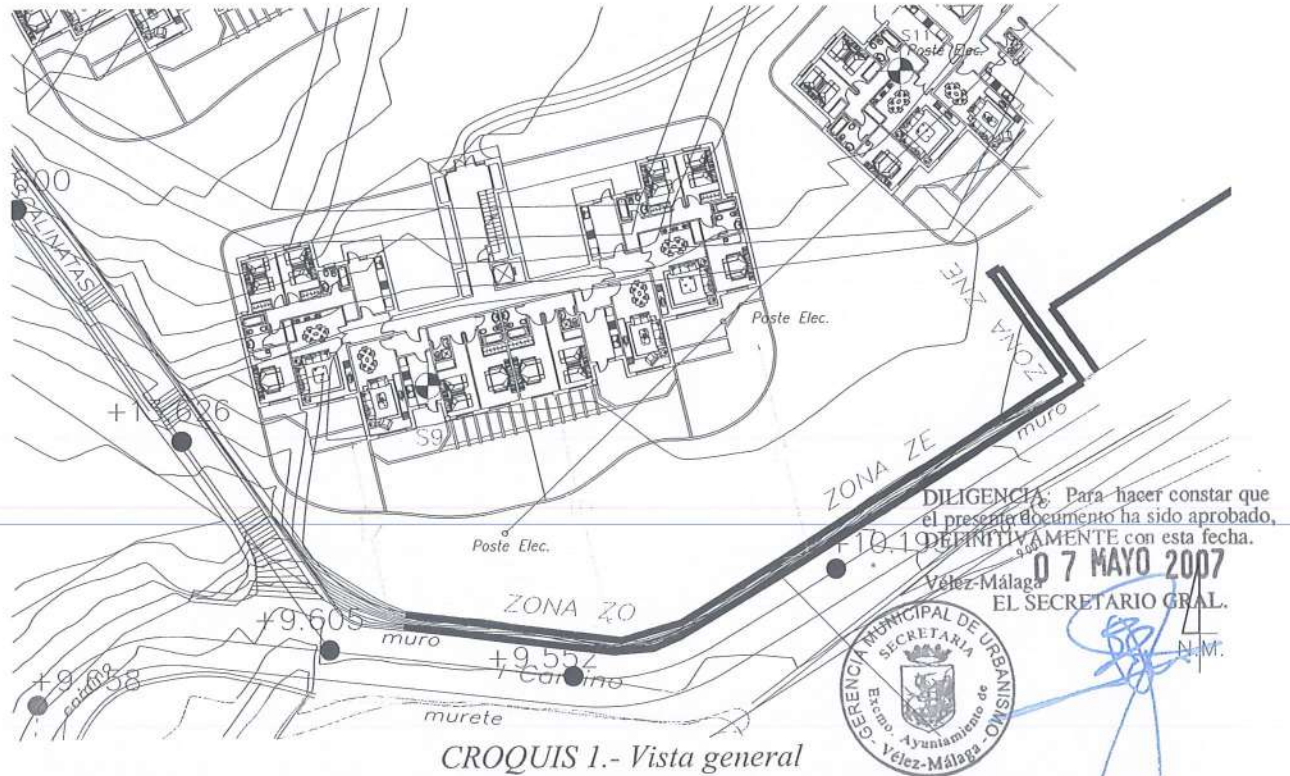
En el plano siguiente se representa la situación del muro respecto a la futuras edificaciones proyectadas en sus proximidades (de altura de planta baja más dos y una planta de sótano, con la planta baja ajustada a la rasante natural de la topografía existente):

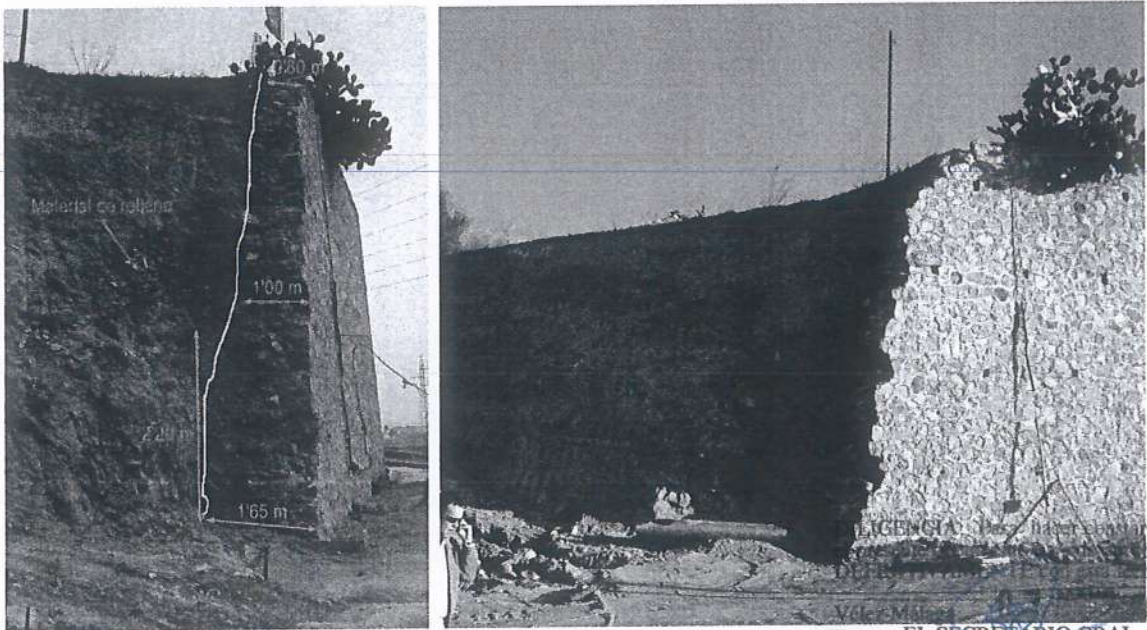
Se trata de un muro de contención de mampostería de piedra caliza y mortero de cemento (ambos en buen estado de conservación), de altura variable entre los 5,75 y 8,65 m. Su longitud aproximada es de 40 m, tiene un recorrido recto de Este a Oeste hasta a un punto donde gira levemente dirección Noroeste para recorrer los 11 m restantes rectos del muro. En este extremo es donde se observa la sección constructiva del muro, debido a la demolición parcial del mismo desde el cruce de las dos calles aún en fase de urbanización y en dirección de la calle ascendente hacia el Norte, bordeando el bancale existente.

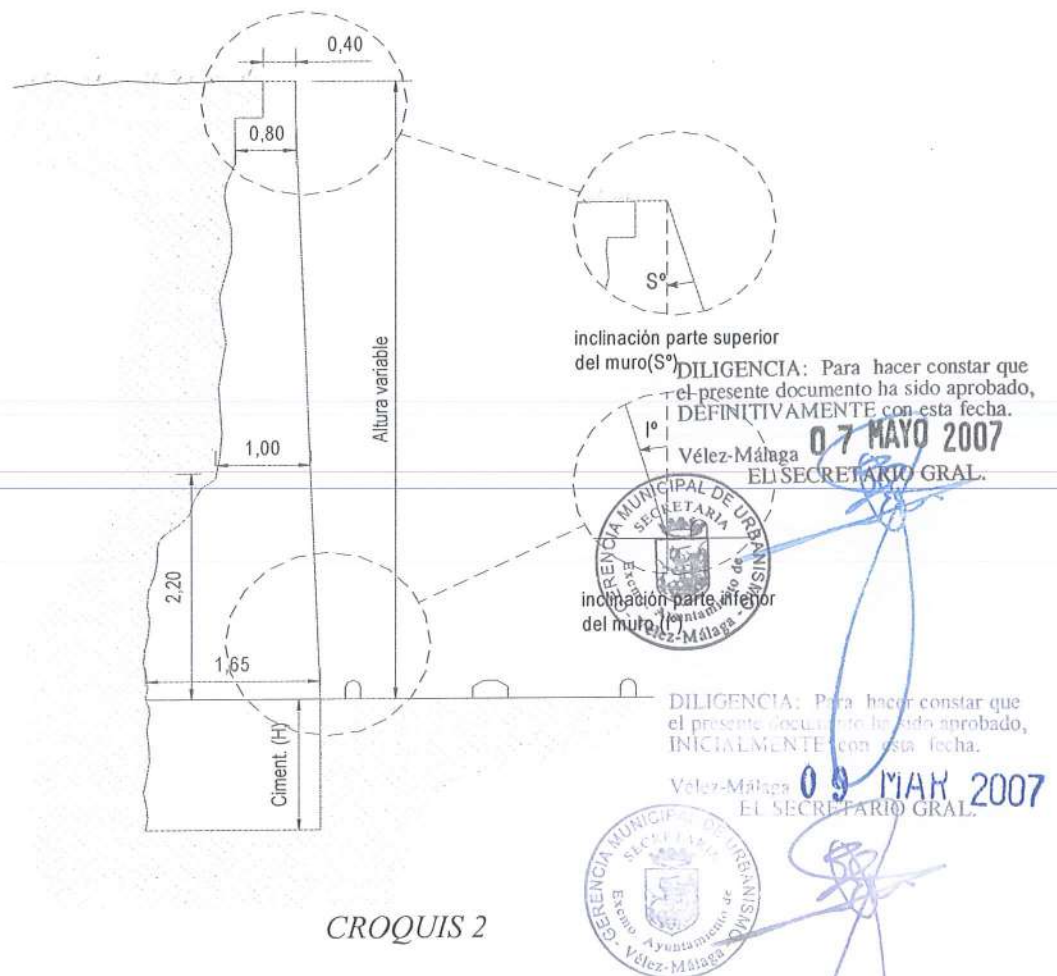
CROQUIS 2

En el croquis siguiente se representa la sección constructiva del muro según los valores medidos en el tramo más al Oeste, y junto con la representación, otros datos medidos en distintos alzados de muros (datos de inclinación exterior del muro tomados con inclinómetro digital de precisión y altura tomada con distanciómetro digital láser):

- La fisura 2 es de difícil interpretación al no haber podido observar el intradós del muro a la altura de la fisura, pudiendo responder a un pequeño reacomodo del muro tras el movimiento de vuelco del tramo recto coincidiendo con el cambio de espesor del mismo según el croquis 2 anterior.

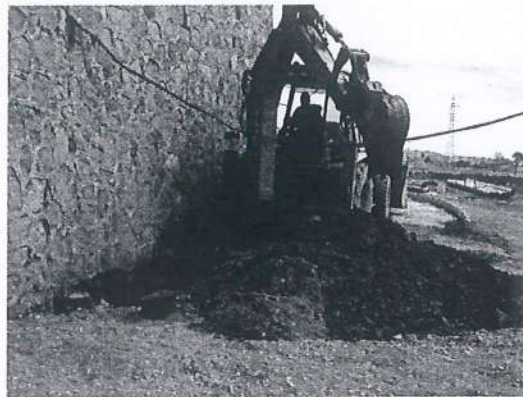
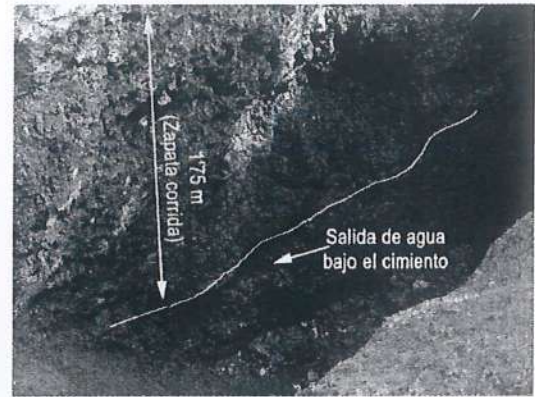
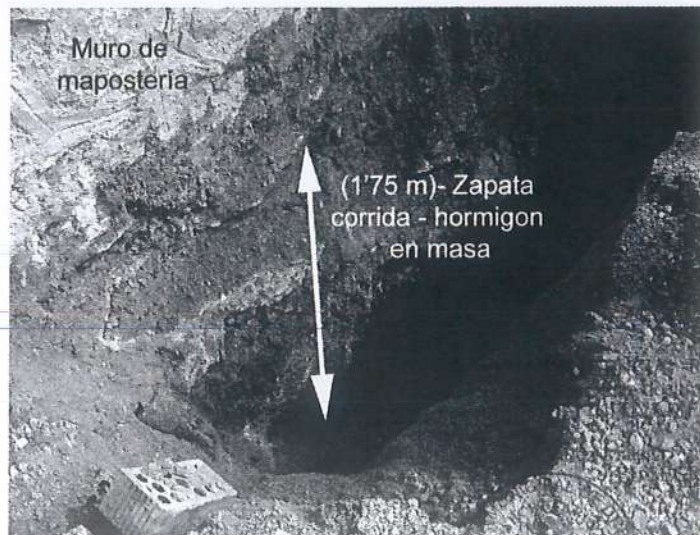
CALICATA 1

Calicata 1

- Localización: ~7 m de la esquina más al Oeste (Zona ZO)
- Espesor: Zapata corrida cuyo espesor coincide con el ancho del muro.
- Profundidad de la zapata: ~1'75 m.
- Material: Hormigón en masa.

Respecto a la cimentación se supone una cimentación según calicata 1 para las secciones 1 a 6, y una según calicata 2 para las secciones 7 a 12, sin considerar que la cimentación del muro tenga tacón, al no haber podido realizar una calicata por el intradós del muro (ver croquis adjunto). Se considera una unión rígida entre muro y cimentación.

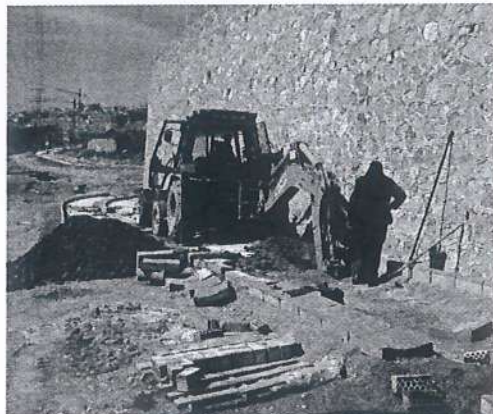
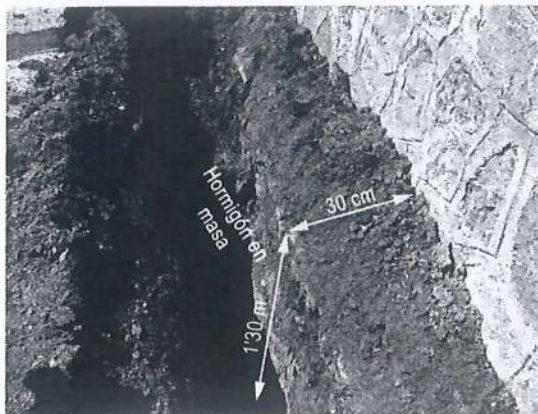
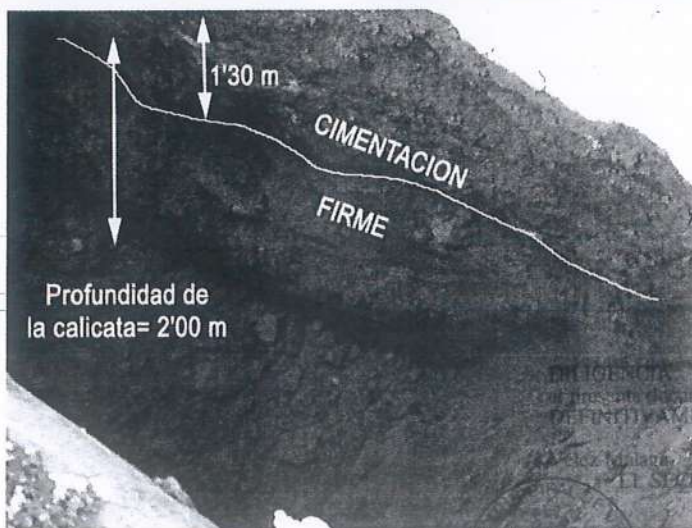
CALICATA 2

Calicata 2

- Localización: ~ 9'50 m de la esquina más al Este de la longitud del muro (Zona ZE)
- Espesor: Zapata corrida con puntera de 30 cm.
- Profundidad de la zapata: ~1'30 m.
- Material: Hormigón en masa.

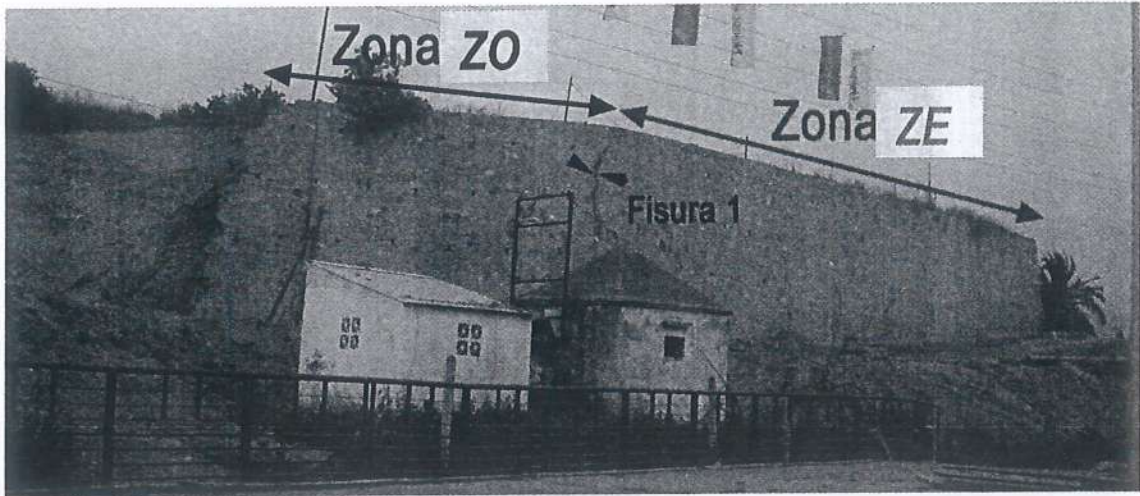
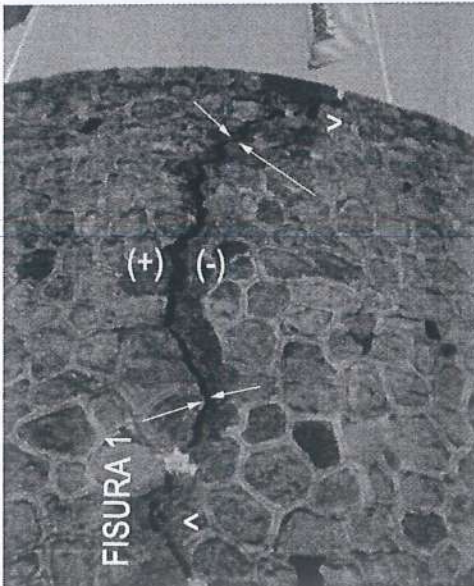
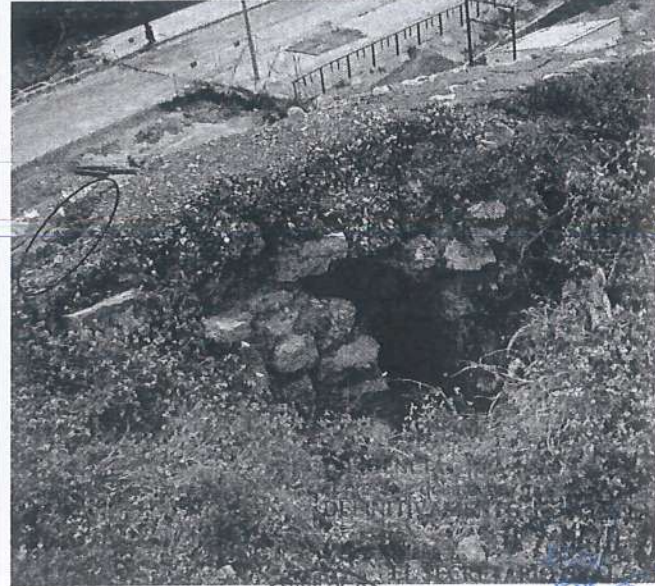
FISURA 1

Fisura 1.- *Coincide con el quiebro del muro y lo recorre en toda su altura de forma vertical, siguiendo los encuentros entre las piedras, siendo mayor la abertura de esta fisura en la parte superior, aproximadamente de 9 a 10 cm. Asimismo, de los dos labios de la grieta, el del Oeste está más próximo al observador que el del Este (en el resto de fisuras los labios están a haces), lo que junto a una menor inclinación media del extradós del muro en la zona ZO respecto al resto, indica un ligero movimiento de desplome del muro de zona ZO respecto al resto.*

Se observa un importante hueco interior en el muro de mampostería en la zona del mechina, así como una pérdida importante de material de terreno natural en la zona de mechina y fisura, probablemente formado por escorrentía superficial de agua encauzada naturalmente por la pendiente hacia esta zona.

- La fisura 1 principal se encuentra en el extremo de las zona rectas del muro ZO adyacente al quiebro curvo, siendo las inclinaciones medias fuera de la zona curva (secciones 1, 2 y 3) menores que en la zona curva del mismo (secciones 4 y 5), pudiéndose interpretar la existencia de un movimiento de vuelco de dicha zona recta respecto a la zona curva, suponiendo que el muro fuera construido con idéntica inclinación exterior (indicar como referencia que 1º de inclinación corresponde a un aplome de 14 cm para una altura media de 8,00 m). El desplazamiento hacia fuera del labio izquierdo de la fisura 1 respecto al labio derecho acompañaría a este movimiento de vuelco de la zona recta.

Cabe comentar que en referencia a las fisuras 1 y 3, el empuje de tierras en una zona curva de menor ancho entre dos zonas rectas de mayor ancho sería a priori menor ya que el encuentro de las supuestas líneas de rotura del terreno en los tramos rectos (paralelas a los mismos), formaría una supuesta cuña de empuje en forma de sector circular en el tramo curvo del muro, de menor volumen y consiguiente empuje del terreno, que estaría en consonancia con los movimientos interpretados en el muro para las fisuras 1 y 3.

Por lo anterior y por el análisis realizado, consideramos que el muro presenta daños importantes y que puede perder la estabilidad en la zona entre secciones 1 a 6, por lo que para la contención segura de las tierras del talud existente sería necesaria la realización de un refuerzo del muro capaz de resistir el empuje activo del terreno con unos coeficientes de seguridad al vuelco y deslizamiento de 1'50 como mínimo, o bien optar por realizar un abancalamiento del terreno natural del intradós del muro y posterior demolición parcial en altura del mismo.

Previamente a las actuaciones de refuerzo del muro o demolición parcial en altura del mismo, es aconsejable apuntalar el mismo en las zonas más dañadas, para evitar el movimiento del mismo y acrecentamiento de los daños.

Si se opta por la realización de un abancalamiento y demolición parcial en altura del muro, se recomienda mantener como máximo una altura de 5'00 m en el muro en la zona de daños (secciones 1 a 6), y realizar los taludes según las recomendaciones del estudio geotécnico.

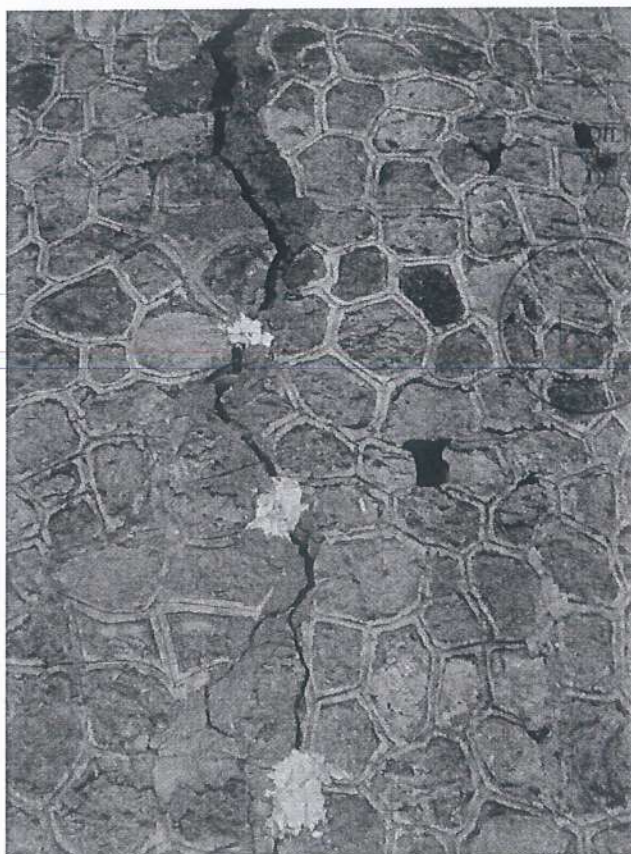
FISURA 1

Esta fisura probablemente tenga cierta antigüedad, ya que se observa fue reparada con mortero de cemento de un color más oscuro que el original como se observa en la anterior y siguiente fotografía y la abertura continuó ampliando, quedando dicho mortero de cemento a ambos lados de la fisura inicial y con una abertura importante respecto a la reparada. Asimismo se observa la existencia de 5 testigos colocados en distintos puntos de la fisura que en el momento de la inspección se encontraban sin fracturar.

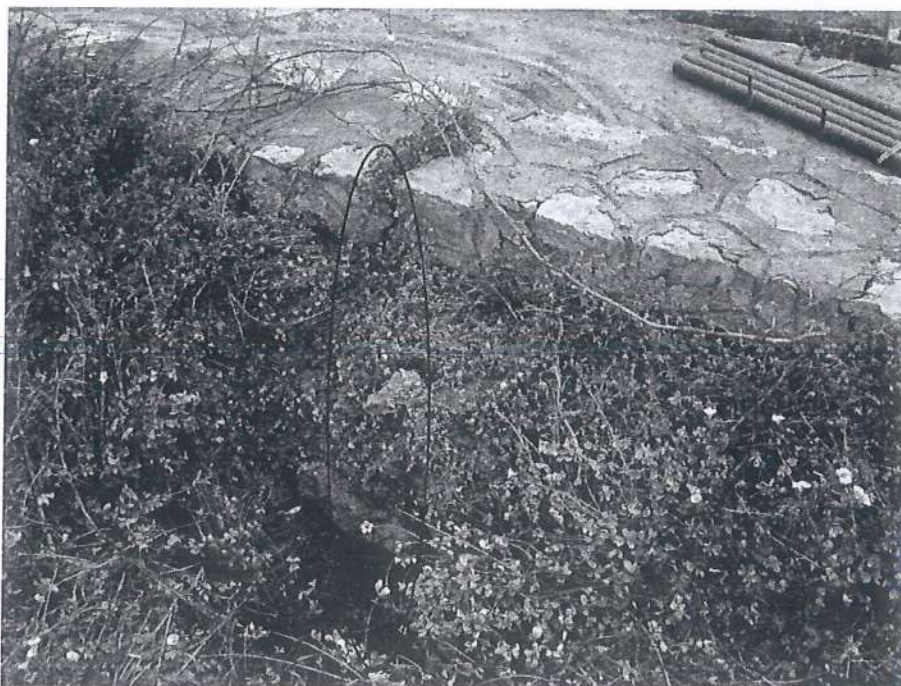
FISURA 3

Fisura 3.- Se sitúa a unos 18 m del extremo Oeste, aproximadamente en los dos primeros tercios de la zona ZE del muro. Sigue un recorrido prácticamente vertical y transita en toda la altura del muro. Su espesor es mayor en la parte superior (1 a 2 cm aproximadamente). En el trasdós del muro se observa otro hueco formado en el terreno natural justo en la localización de la fisura, probablemente por escorrentía de agua y arrastre de terreno y pérdida del mismo por la fisura.

- La fisura 3 se encuentra asimismo en el extremo de la zona recta del muro ZE con el quiebro curvo del muro, dándose igualmente una diferencia entre la inclinación de la zona recta extrema (secciones 6, 7 y 8) respecto a la zona curva (secciones 4 y 5), pero sin un desplazamiento relativo de los labios de la misma. Esta fisura también podría responder a un movimiento de vuelco, pero menor debido a la menor abertura de la fisura y altura de alzado de muro.

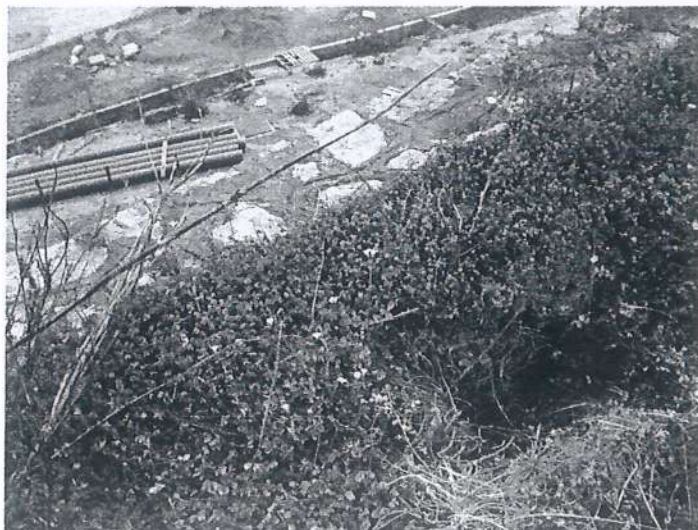
FISURA 4

Fisura 4.- Se sitúa a unos 24 m del extremo Oeste, se localiza prácticamente en el tercio más próximo al Este de la zona ZE, nace a la mitad de la altura del muro para con una cierta inclinación y aumentando la anchura (~1 a 2 cm) buscar la cabeza de éste. Asimismo se observa la existencia de un hueco en el terreno natural en las proximidades de la fisura.

- La fisura 4 es de pequeña entidad, pudiendo estar relacionada con una pequeña junta de dilatación/retracción propia del muro y con la escorrentía de agua proveniente del hueco adyacente a través de la misma.
- La fisura 5 se interpreta como una fisura constructiva resultante del encuentro entre paños perpendiculares de muro, que se ha podido formar por dilataciones/contracciones del mismo.

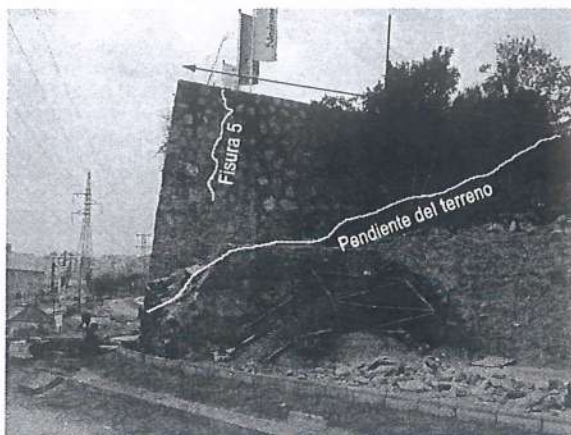
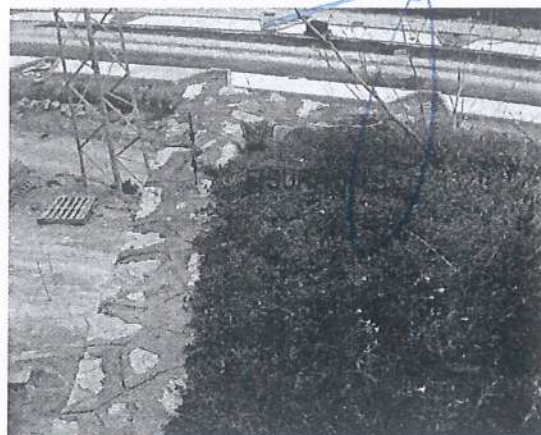
Fisura 5.- Se localiza en las proximidades de la intersección entre los dos tramos de muro de la zona ZNE. Con tendencia vertical nace aproximadamente de la mitad del muro y asciende a la cabeza de éste.

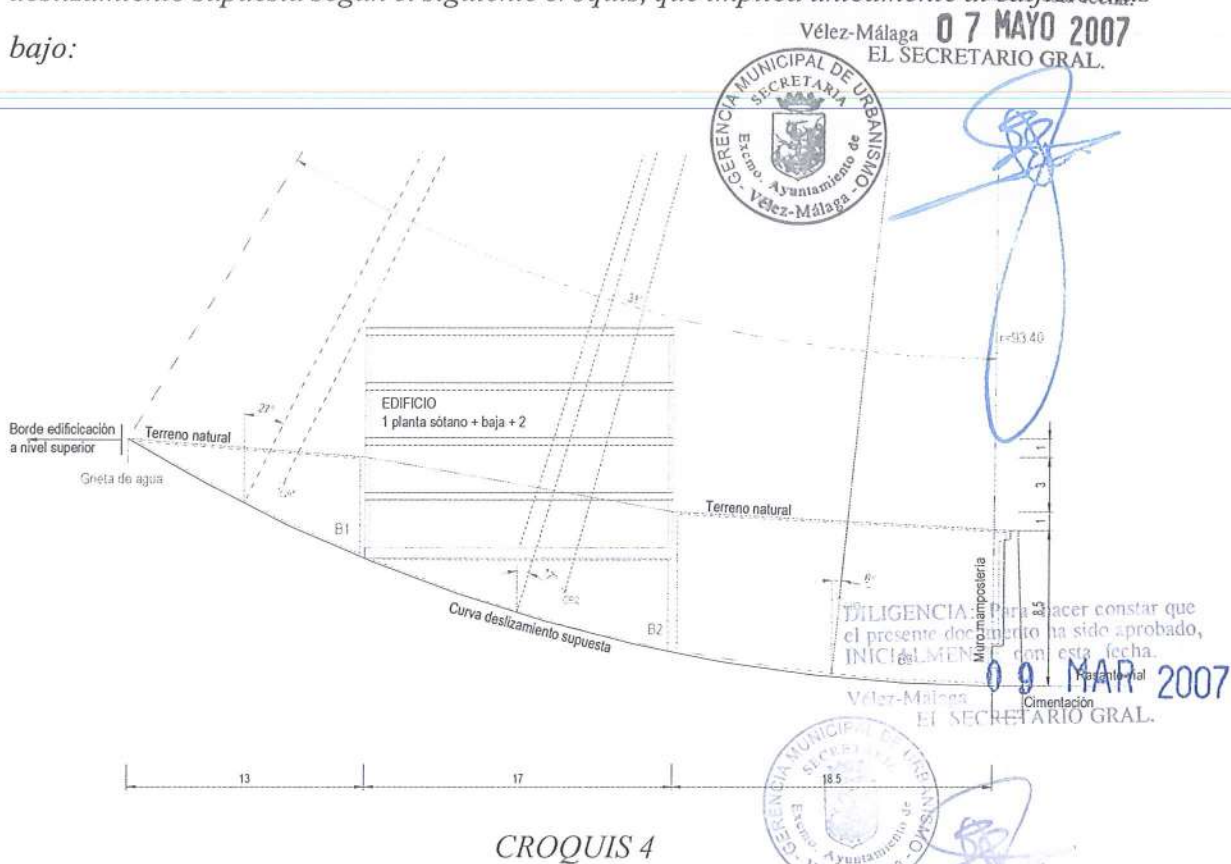
Una vez elegida la pendiente se realizan varios tanteos de distintas curvas de deslizamiento de ladera, tomando para nuestro estudio la siguiente sección y curva de deslizamiento supuesta según el siguiente croquis, que implica únicamente al edificio más bajo:

La curva de deslizamiento supuesta comenzaría en una supuesta grieta de agua de tracción al borde de la edificación superior y terminaría tangente al pie del muro, cuyo efecto estabilizador no consideramos a priori en el análisis. De esta manera estamos del lado de la seguridad, confiando la seguridad de la ladera al terreno natural únicamente, y sin considerar la aportación del muro. En el caso en que el coeficiente de seguridad obtenido fuera inferior al mínimo usual de 1'50, podríamos calcular el empuje necesario a soportar por el muro para alcanzar el coeficiente de seguridad deseado, que pudiera ser mayor al empuje activo del terreno que contiene el muro.

El cálculo del coeficiente de seguridad al deslizamiento de ladera (por m de ancho) se ha realizado por el método aproximado de la dovelas de Bishop, considerando los parámetros geotécnicos anteriores, la geometría indicada en el croquis anterior y una sobrecarga introducida por el edificio de planta sótano, bajada dos plantas piso de 6250 kg/m² (suponemos losa de cimentación de 50 cm de espesor y 5 forjados de 1.000 kg/m²).

El resultado de los cálculos se adjunta en el anejo 1 de cálculo, resultando un coeficiente de seguridad al deslizamiento de ladera de 2'35 (considerando una cohesión mínima conservadora de 1'50 Tn/m², obtendríamos un coeficiente de 2'05), superior a 1'50, sin considerar ningún efecto estabilizador del muro, por lo que podemos considerar que la ladera es estable y no introduce un empuje adicional al muro.

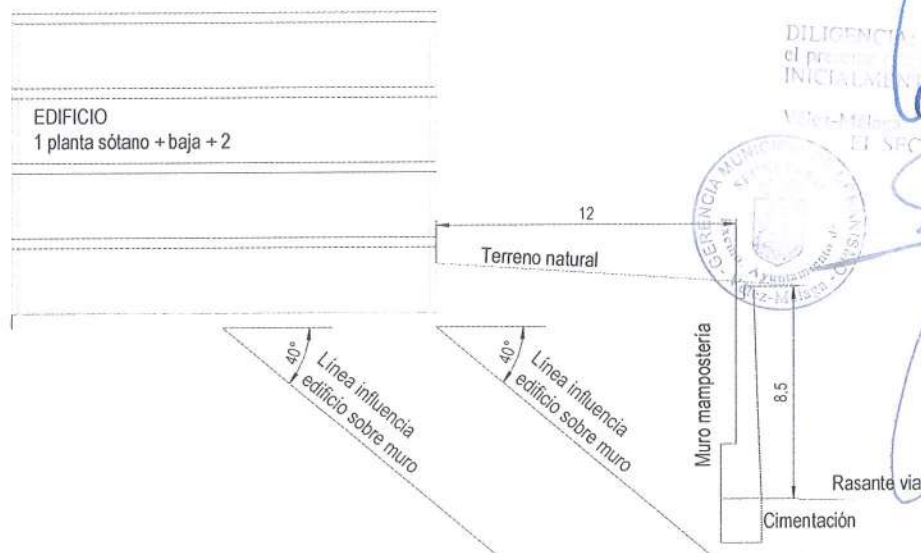
CROQUIS 5

Por tanto, lo primero consiste en estudiar la posible influencia del edificio más cercano al mismo, y en el caso de influencia, cuantificar la misma en función de la distancia de la sobrecarga al muro de contención de gravedad. Para determinar la influencia del edificio, consideramos una distancia mínima al edificio del muro al edificio de 12 m (según croquis 1), para una altura máxima de 8'50 m (ver sección de croquis adjunto); se utiliza el método simplificado del CIVIL ENGINEERING CODE OF PRACTICE, que considera se trace una línea formando un ángulo de 40° respecto a la horizontal desde el centro de gravedad de la sobrecarga hacia el muro (del apartado 3.3 del libro "Cálculo de muros" de Calavera). Si ésta corta al muro, la sobrecarga ejercerá un empuje sobre el mismo, en caso contrario no ejercerá empuje. En nuestro caso, trazando dicha línea desde el c.d.g de la sobrecarga del edificio desde la cimentación no intercepta al muro, e incluso trazando dicha línea desde la esquina más próxima de la edificación tampoco, por lo que podemos considerar que la sobrecarga del edificio no ejerce adicional empuje sobre el muro, es decir que solamente tenemos que considerar el empuje activo del terreno sobre el muro debido a su peso propio para estudiar la estabilidad del mismo.

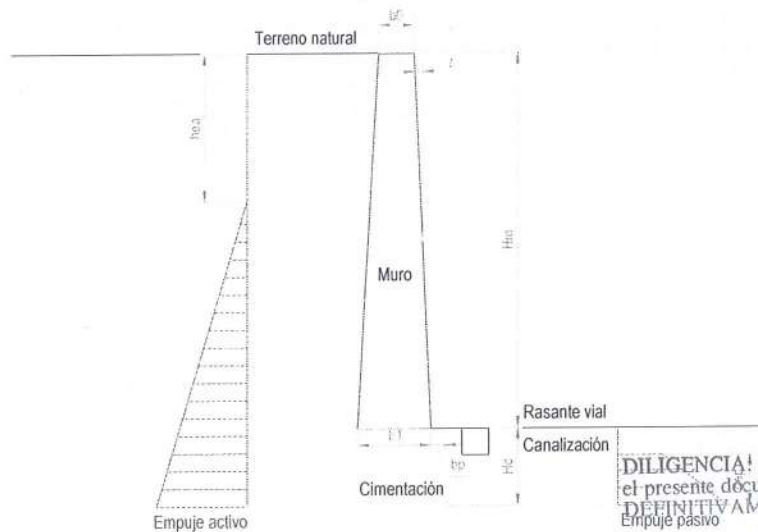
CROQUIS 6

Respecto al muro, se considera por simplicidad una sección de cálculo trapezoidal con un espesor en cabeza de 0,80 m y un espesor en pie de muro de 1,65 m, con una altura e inclinación media exterior variable para cada sección de muro a calcular (ver croquis adjunto).

Respecto al empuje del terreno, se va a considerar el empuje activo (tanto horizontal como vertical) para una cuña máxima de deslizamiento del terreno, así como el empuje pasivo en la puntera de la cimentación por debajo de la altura hasta donde se ha ejecutado canalización de servicios. En ambos casos se considera el efecto de la cohesión (ver croquis anterior).

Se ha realizado un cálculo de la estabilidad al vuelco y al deslizamiento para cada una de las secciones consideradas en el croquis 3, con el modelo de cálculo según el croquis anterior, con los resultados expresados en la siguiente tabla (cálculos realizados por m de ancho de muro). En el anejo 1 de cálculo se adjunta hoja de cálculo para la sección de mayor altura y por tanto más desfavorable (sección 2).
